PALAZZO MARCHINI

Progetto di restauro e riqualificazione
Rifacimento copertura,
tinteggiatura facciate, sostituzione infissi

PROGETTO ESECUTIVO

OGGETTO: Relazione specialistica - Opere di restauro

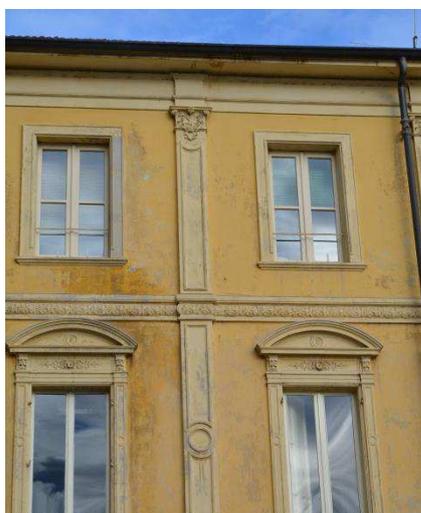
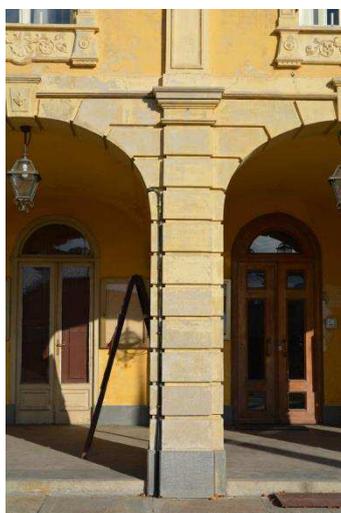
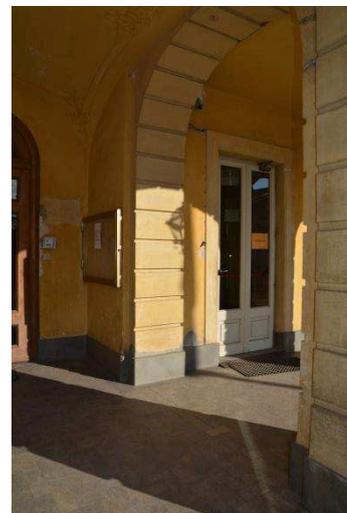
1. Risanamento dall'acqua di risalita capillare da eseguirsi sulla base di un'ideale campagna diagnostica preliminare in quanto in alcuni casi risulta evidente il fronte di evaporazione dell'acqua con le conseguenti cadute di pellicola pittorica e strati preparatori;

Stato di consistenza degli intonaci – alcuni esempi

2. Rimozione degli elementi impropri come grappe. Blocchi delle persiane non più presenti, chiodi, caverie, ecc.;
3. Rimozione di stuccature incongrue e parti di intonaco degradate e irrecuperabili. Il distacco dovrà avvenire mediante asportazione manuale cauta dei frammenti rimovibili.

4. Blando lavaggio superficiale con acqua deionizzata a bassa pressione, per le sole porzioni di facciata sulla quale non vi sono decorazioni in stucco, con impiego di spazzole di saggina;

5. Consolidamento dei distacchi tra intonaco antico e muratura mediante iniezione di malta e sistemazione degli strati preparatori decoesi mediante impregnazione di idoneo consolidante;

6. Stuccatura delle lacune di intonaco con malta di calce idraulica premiscelata e selezionata in base alle caratteristiche tecniche, granulometriche e di traspirabilità;

7. Stesura di fissativo a pennello, con applicazione di primer per colori silossanici o silicati, e successiva tinteggiatura ai silicati o silossani, mediante più passate fino al raggiungimento della riproposizione della cromia storica. Stesura di protettivo finale a base silicea estesa a tutte le superfici interessate.

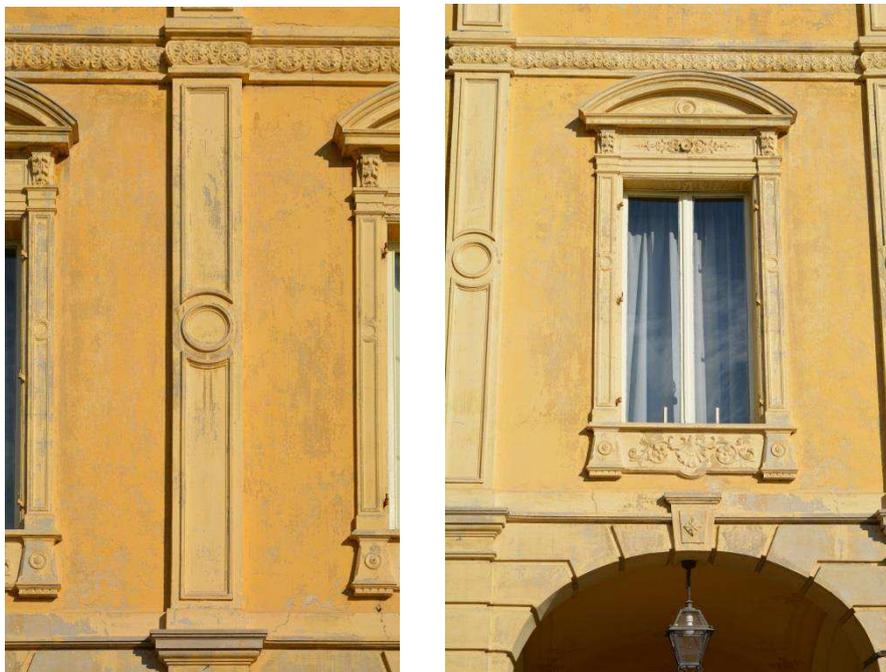
Stato di consistenza degli elementi decorativi – alcuni esempi

Come descritto in precedenza, le facciate esterne intonacate del fabbricato sono impreziosite da decorazioni in stucco prefabbricati fuori opera. Tali apparati decorativi caratterizzano il marcapiano che suddivide i piani primo e secondo e le cornici di quasi tutte le finestre dei quattro affacci. Si trovano decorazioni in stucco anche sulle volte del sottoportico adiacente al prospetto di ingresso dell'edificio e sui soffitti di alcuni degli ambienti interni. A fronte di questi interventi di restauro si procederà alla pulizia e alla spolveratura manuale delle parti decorate con successiva rimozione accurata delle parti ammalorate. A seguito di ciò si provvederà ad integrare le decorazioni tramite ripristino in sito dei modellati in stucco ove mancanti, con rifacimento delle porzioni mancanti a totale mimetismo. Le decorazioni così riconsolidate verranno trattate, insieme alle parti intonacate, tramite la stesura del fissativo a pennello, con applicazione di primer e successiva tinteggiatura.

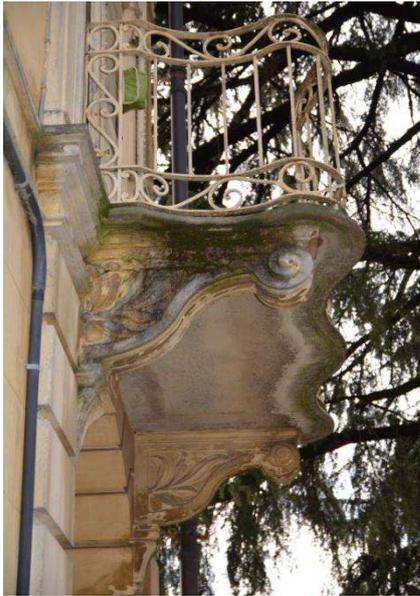
Stato di consistenza degli elementi lapidei

Le facciate esterne di Palazzo Marchini sono caratterizzate dalla presenza di davanzali in pietra in corrispondenza delle finestre, oltre alla mensola in pietra decorata del balcone che affaccia sul prospetto nord-ovest. Questi elementi lapidei verranno restaurati e valorizzati mediante alcuni interventi di ripristino. Verrà effettuata, innanzitutto, un'accurata operazione di pulitura meccanica e chimica delle superfici sino a rimozione dei depositi superficiali coerenti e incoerenti. Successivamente si provvederà al consolidamento del materiale lapideo decoeso e disgregato attraverso l'infiltrazione di materiale consolidante idoneo.

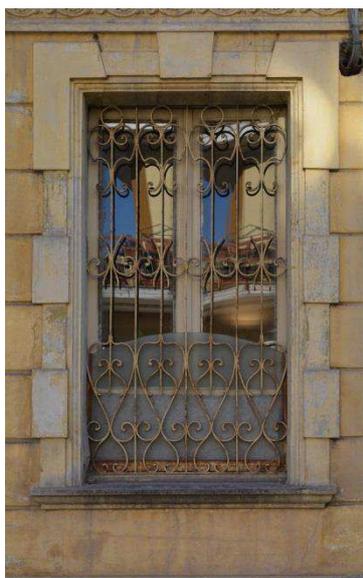
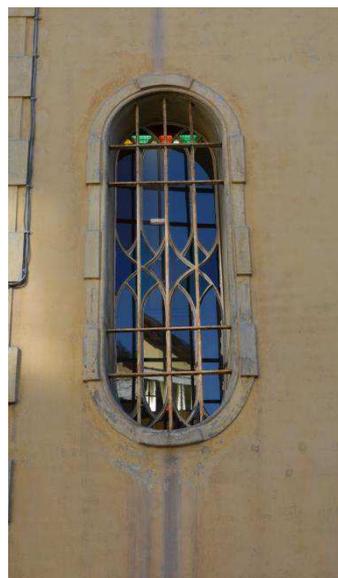
Stato di consistenza degli elementi in ferro – alcuni esempi

L'edificio è caratterizzato dalla presenza, sulle facciate esterne, di elementi in ferro quali grate e ringhiere in corrispondenza di alcune delle finestre. Si prevedono, quindi, interventi atti al restauro e al ripristino di questi elementi metallici attraverso l'iniziale operazione di accurata pulitura attraverso una spazzolatura meccanica e/o manuale, a seconda della situazione, di tutte le parti soggette alla corrosione di ruggine. Qualora la D.L. lo ritenesse necessario, si procederà ulteriormente con la stesura di un rigeneratore per il ferro. A seguito delle operazioni di pulitura, si proseguirà con l'applicazione di due strati di minio di piombo in olio di lino cotto e due successive passate di smalto oleosintetico opaco per esterni tipo Micofer, di colore a scelta della D.L.
