REGIONE PIEMONTE  
CITTA' METROPOLITANA DI TORINO  
**CITTA' DI GIAVENO**

**LAVORI DI RIPRISTINO VERSANTI IN FRANA  
BORGATA VOLERI**

**RELAZIONE GENERALE**  
(art. 34 D.P.R. 207/2010)

**CHM INGEGNERIA**

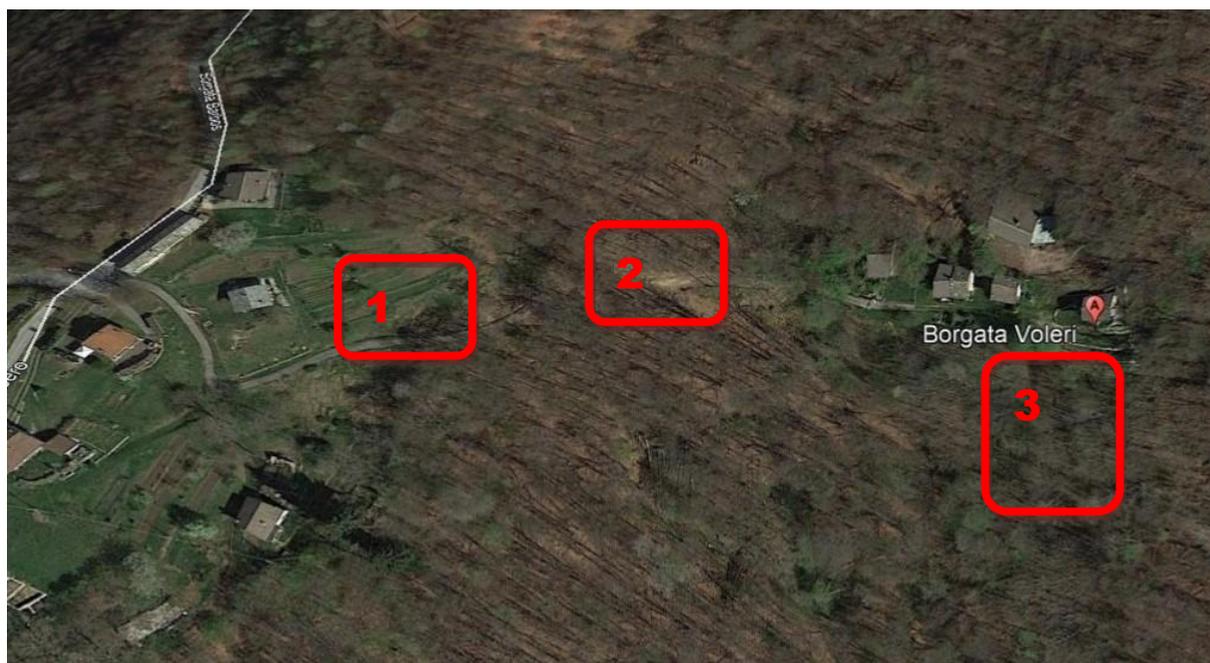
### 1.2 Descrizione del sito di intervento (Scheda A.T.O. n. DS001 – Interventi 21/22/23)

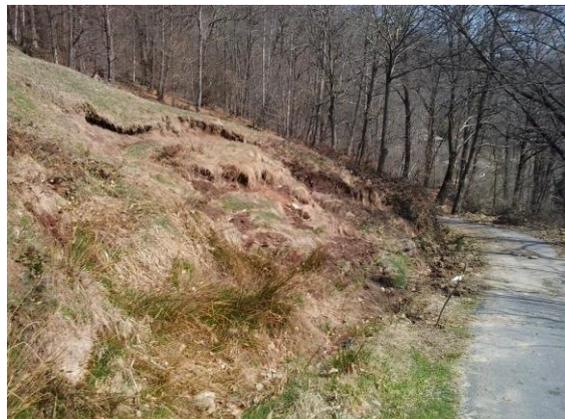
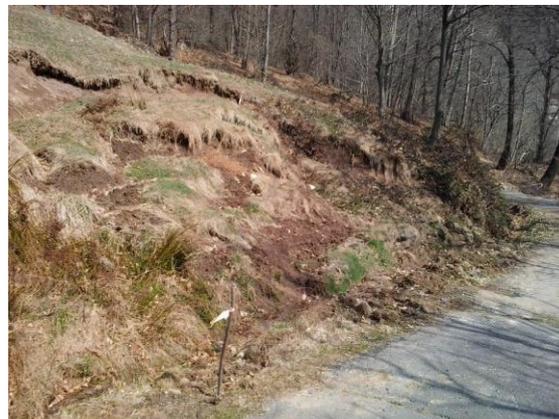
### 1.2.1 Smottamento superficie di pendio

Si è evidenziato un principio di instabilità del fronte di monte con possibile scivolamento a valle di detriti sul tracciato della strada vicinale di accesso alla borgata.

L'intervento in progetto propone la sistemazione del movimento franoso con:

- filatura delle scarpate a monte strada in corrispondenza frana sottostante e disaggio superficiale per il ripristino delle sezioni originali e delle pendenze effettuate con benne sagomate o altro compresa l'eventuale estirpazione di radici o ceppaie nonché l'asportazione di qualunque materiale in sito ed il relativo trasporto in idonee discariche autorizzate

- risagomatura e rimodellamento del versante attraverso operazioni di scavo meccanico con escavatore cingolato, compreso l'aggiugliamento delle pareti scavate, il carico delle materie, il loro trasporto e scarico a qualsiasi distanza, in rilevato, a rinterro o riempimento, o a rifiuto se non utilizzabili e la regolarizzazione delle scarpate in trincea;

- palificata in legname con talee ad una parete ("parete Krainer": specifiche tecniche e schema costruttivo negli schemi grafici allegati) ancorata alla base da pali di legno infissi nel terreno. Al di sopra della palificata sarà possibile il rimodellamento del pendio, fino al ciglione superiore, con modesti riporti di terra fino a realizzare un piano inclinato con superficie ad acclività non superiore a 45°/47°.

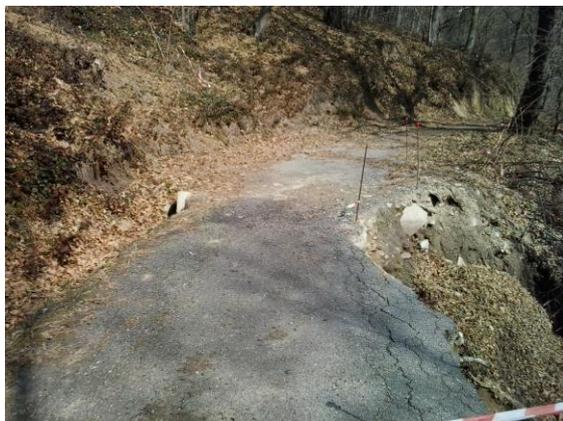
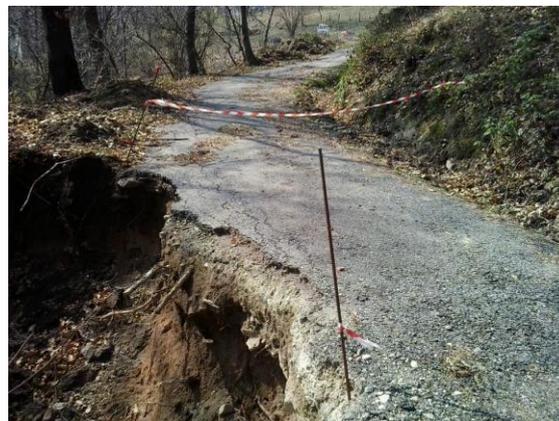
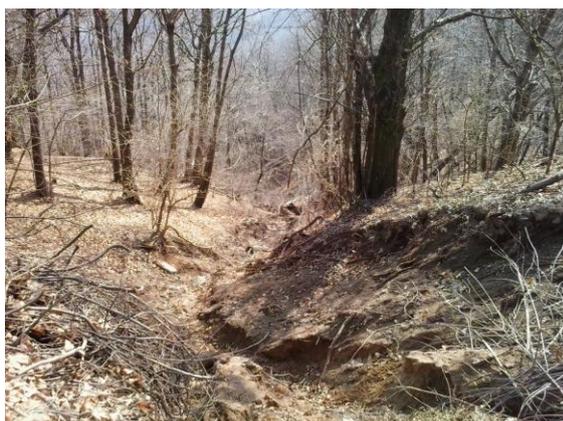
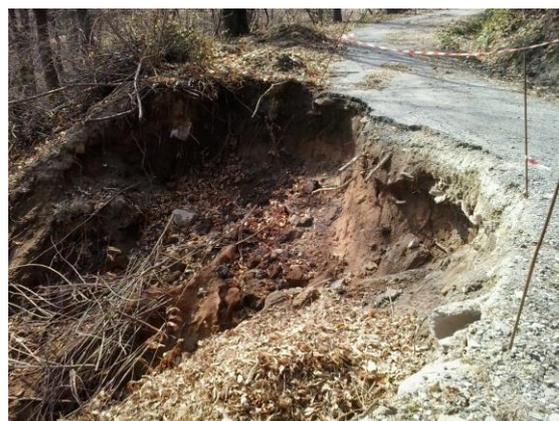
### 1.2.2 Cedimento tratto carreggiata bordo dx a valle superficie di pendio

Il tratto a valle della viabilità è stata soggetta ad un evento franoso con eliminazione della banchina e interessamento di parte della carreggiata.

Il dissesto è consistito in una frana per scivolamento rotazionale del materiale detritico-terroso costituente il pendio spondale inferiore di sottoscarpa della strada vicinale in oggetto, nel tratto immediatamente precedente l'impluvio delle falde montagnose parzialmente boscate del sito.

L'innesco del movimento franoso è in massima parte imputabile all'azione di scalzamento al piede a seguito dell'azione degli scoli di ruscellamento provenienti dal pendio di monte, che hanno contribuito alla saturazione del masso terroso fino a provocarne il collassamento, favorito dalla presenza del non trascurabile sovraccarico offerto dal sedime stradale di riporto.

Il coronamento della frana si spinge fino al ciglio superiore della ripida scarpata, con apertura di fronte di circa 8,00 metri, per terminare a cono ad una distanza totale dal ciglio strada di circa 15,00 metri; sul lato di valle della nicchia, lungo il prolungamento della scarpata di frana, si rilevano inoltre evidenti detensionamenti che evidenziano un'incipiente area di movimento anche nel settore immediatamente

prossimo al crollo. Il fronte complessivo dell'area di movimento, evoluto e incipiente, è quindi valutabile in circa 8/15 metri.

Il movimento ha coinvolto uno spessore metrico, massimo (c.a. 1,0÷1,3 m) al punto mediano e minimo in testa ed al piede (0,5÷1,0m).

Il masso terroso è scivolato in blocco, senza scompaginamenti, lungo una superficie assimilabile ad un conoide, arrestandosi nel solco vallivo di minore acclività.

Il pendio collassato risulta costituito da limo argilloso di colore nocciola con sabbia e frammenti centidecimetrici del substrato arenaceo.

L'intervento in progetto propone la sistemazione del movimento e del vicino invaso di deflusso acque, la sistemazione del fondo stradale sulla viabilità, la pulizia, il ripristino e la nuova formazione delle canalette di scolo laterali.

Gli interventi di **sistemazione viabilità e di protezione e ricostruzione della scarpata** consisteranno in:

- filatura delle scarpate a valle strada in corrispondenza frana sottostante e disaggio superficiale per il ripristino delle sezioni originali e delle pendenze effettuate con benne sagomate o altro compresa l'eventuale estirpazione di radici o ceppaie nonché l'asportazione di qualunque materiale in sito ed il relativo trasporto in idonee discariche autorizzate

- risagomatura delle superfici di pendio consistente nel modellamento generale della superficie con ragno meccanico, onde ottenere un profilo regolare, incluso l'eventuale completamento a mano, l'impiego di attrezzature idrauliche, la segnaletica necessaria e l'eventuale pulizia di sedi stradali

- realizzazione di vasca di raccolta in adiacenza alla sede stradale in conglomerato cementizio gettato in opera, collegata al pendio sottostante con tubi trasversali di cemento autoportanti per attraversamenti stradali, compreso lo scavo, la formazione del letto di posa con ghiaia, il reinterro ed ogni altro onere

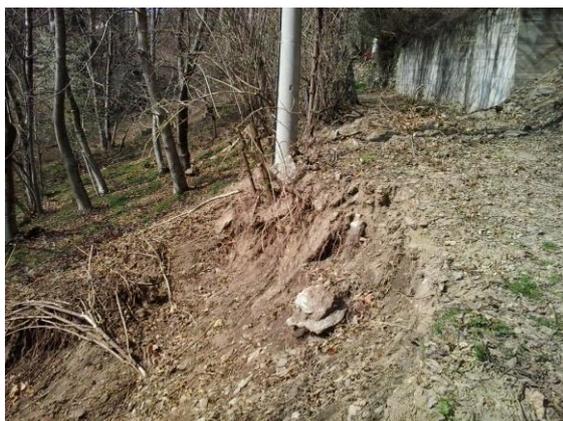
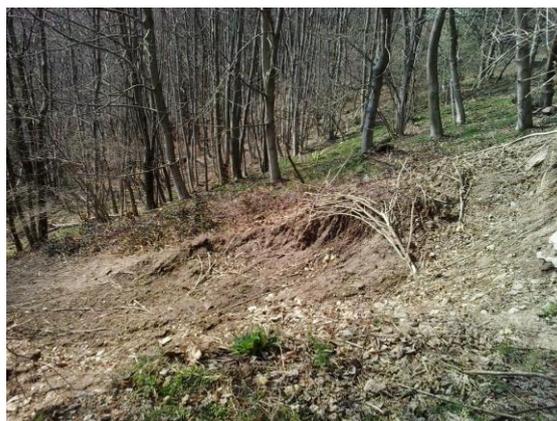
### 1.2.3 Cedimento tratto carreggiata bordo dx a valle superficie di pendio

Il tratto a valle della viabilità è stata soggetta ad un evento franoso con eliminazione della banchina e interessamento di parte della carreggiata.

L'intervento in progetto propone la sistemazione del movimento franoso con:

- filatura delle scarpate a monte strada in corrispondenza frana sottostante e disaggio superficiale per il ripristino delle sezioni originali e delle pendenze effettuate con benne sagomate o altro compresa l'eventuale estirpazione di radici o ceppaie nonché l'asportazione di qualunque materiale in sito ed il relativo trasporto in idonee discariche autorizzate

- risagomatura e rimodellamento del versante attraverso operazioni di scavo meccanico con escavatore cingolato, compreso l'agguagliamento delle pareti scavate, il carico delle materie, il loro trasporto e scarico a qualsiasi distanza, in rilevato, a rinterro o riempimento, o a rifiuto se non utilizzabili e la regolarizzazione delle scarpate in trincea;

- palificata in legname con talee ad una parete ("parete Krainer": specifiche tecniche e schema costruttivo negli schemi grafici allegati) ancorata alla base da pali di legno infissi nel terreno. Al di sopra della palificata sarà possibile il rimodellamento del pendio, fino al ciglione superiore, con
