PALAZZO MARCHINI

Progetto di restauro e riqualificazione
*Rifacimento copertura,
 tinteggiatura facciate, sostituzione infissi*

PROGETTO ESECUTIVO

OGGETTO: Relazione tecnica

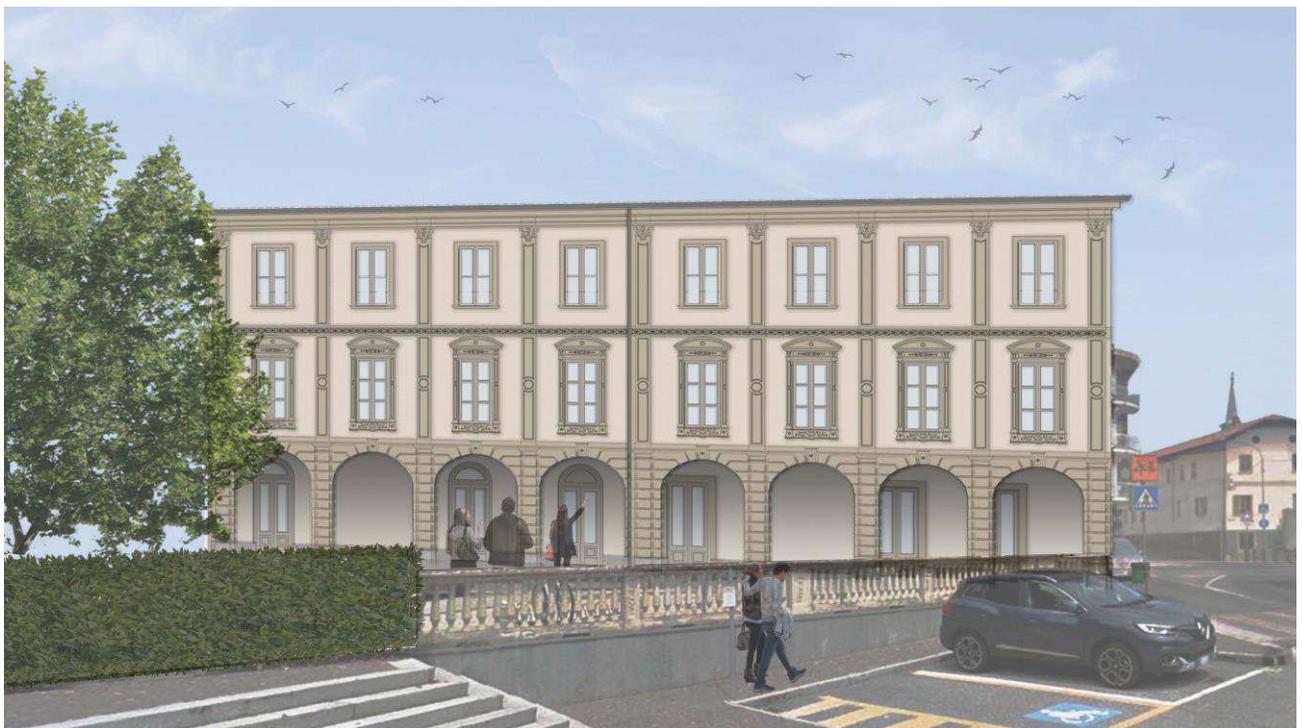
Si mostra di seguito un fotoinserimento che rappresenta in maniera sommaria il risultato degli interventi di restauro e riqualificazione sul fabbricato:
